**铁岭永安 500kV 输变电工程**  
**水土保持监测季报**  
(总第 5 期)

(监测时段：2021 年 10 月~2021 年 12 月)

建设单位：国网辽宁省电力有限公司建设分公司

监测单位：北京东州金潞科技有限公司

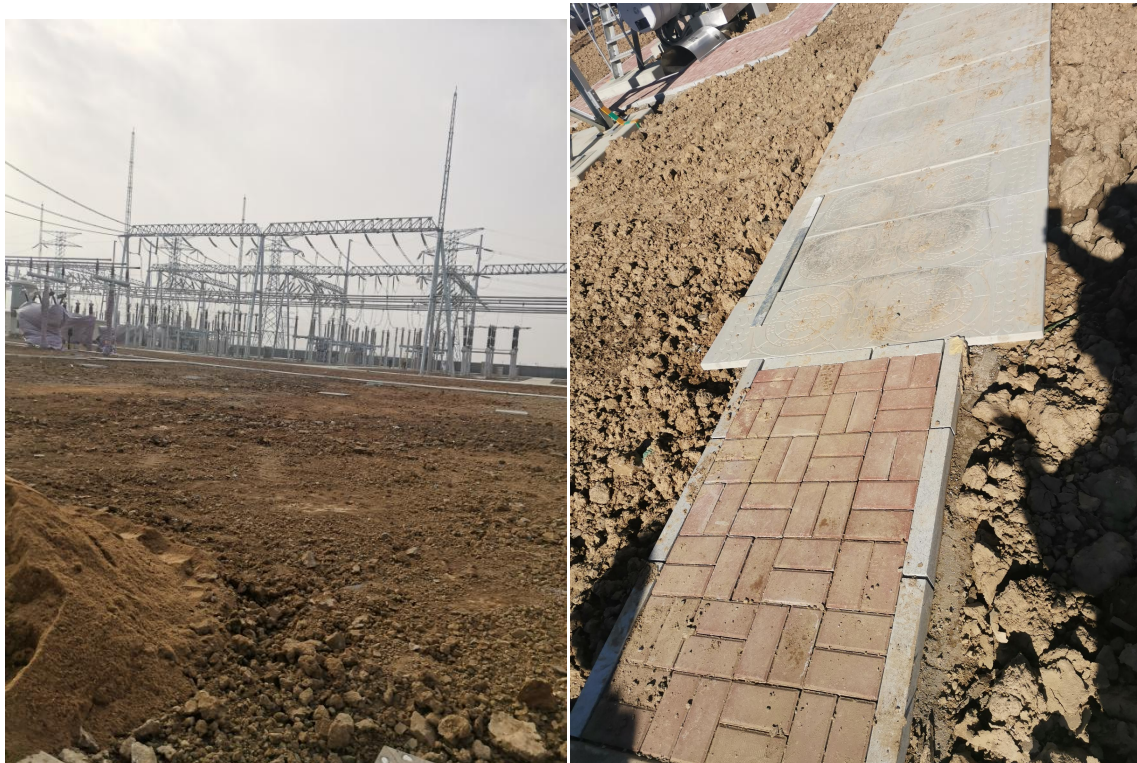
图 3-3 工程措施照片

本项目已完成表土剥离 3.72 万 m<sup>3</sup>，全面整地 22.34hm<sup>2</sup>，表土回覆 3.72 万 m<sup>3</sup>，雨水管线 3158m，混凝土截排水沟 310m，八字浆砌石排水口 1 座，透水砖铺装 1348m<sup>2</sup>。

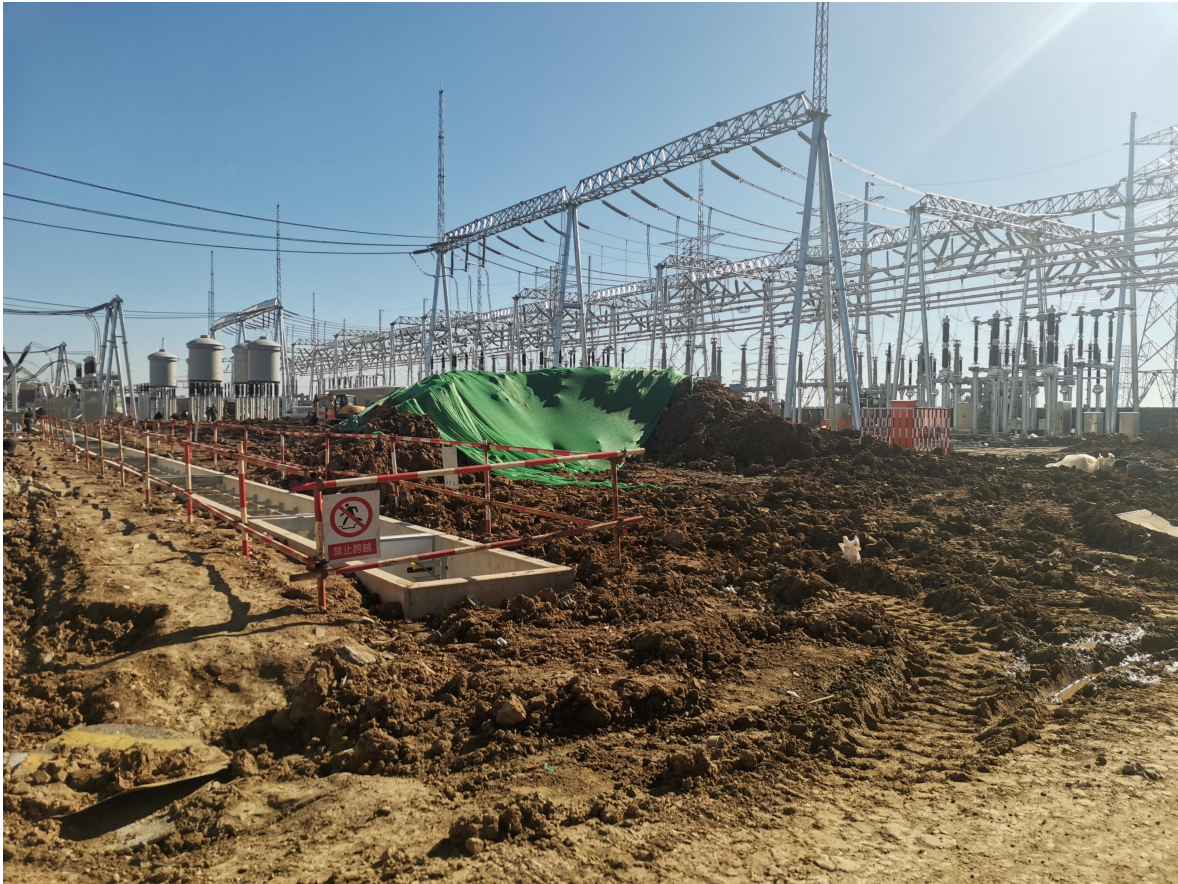
图 3-4 临时措施照片

编织袋装土拦挡 1020m<sup>3</sup>，密目网布苫盖 85007m<sup>2</sup>，泥浆沉淀池 108 座。

加强临时堆土区的保护，变电站现场苫盖有所损坏，要尽快进行土方回填，减少土方堆存时间。

- (1) 下季度降雨较强，应加强临时堆土及裸露面的苫盖。
- (2) 建议施工单位加强现场检查力度，做好施工各项工作及相应预防措施，保证现场施工道路、材料堆放场地、施工区域的排水畅通，避免发生重大水土流失事件。
- (3) 建议在后续施工中严格按水土保持方案设计的水土保持措施落实，最大限度地减少水土流失。

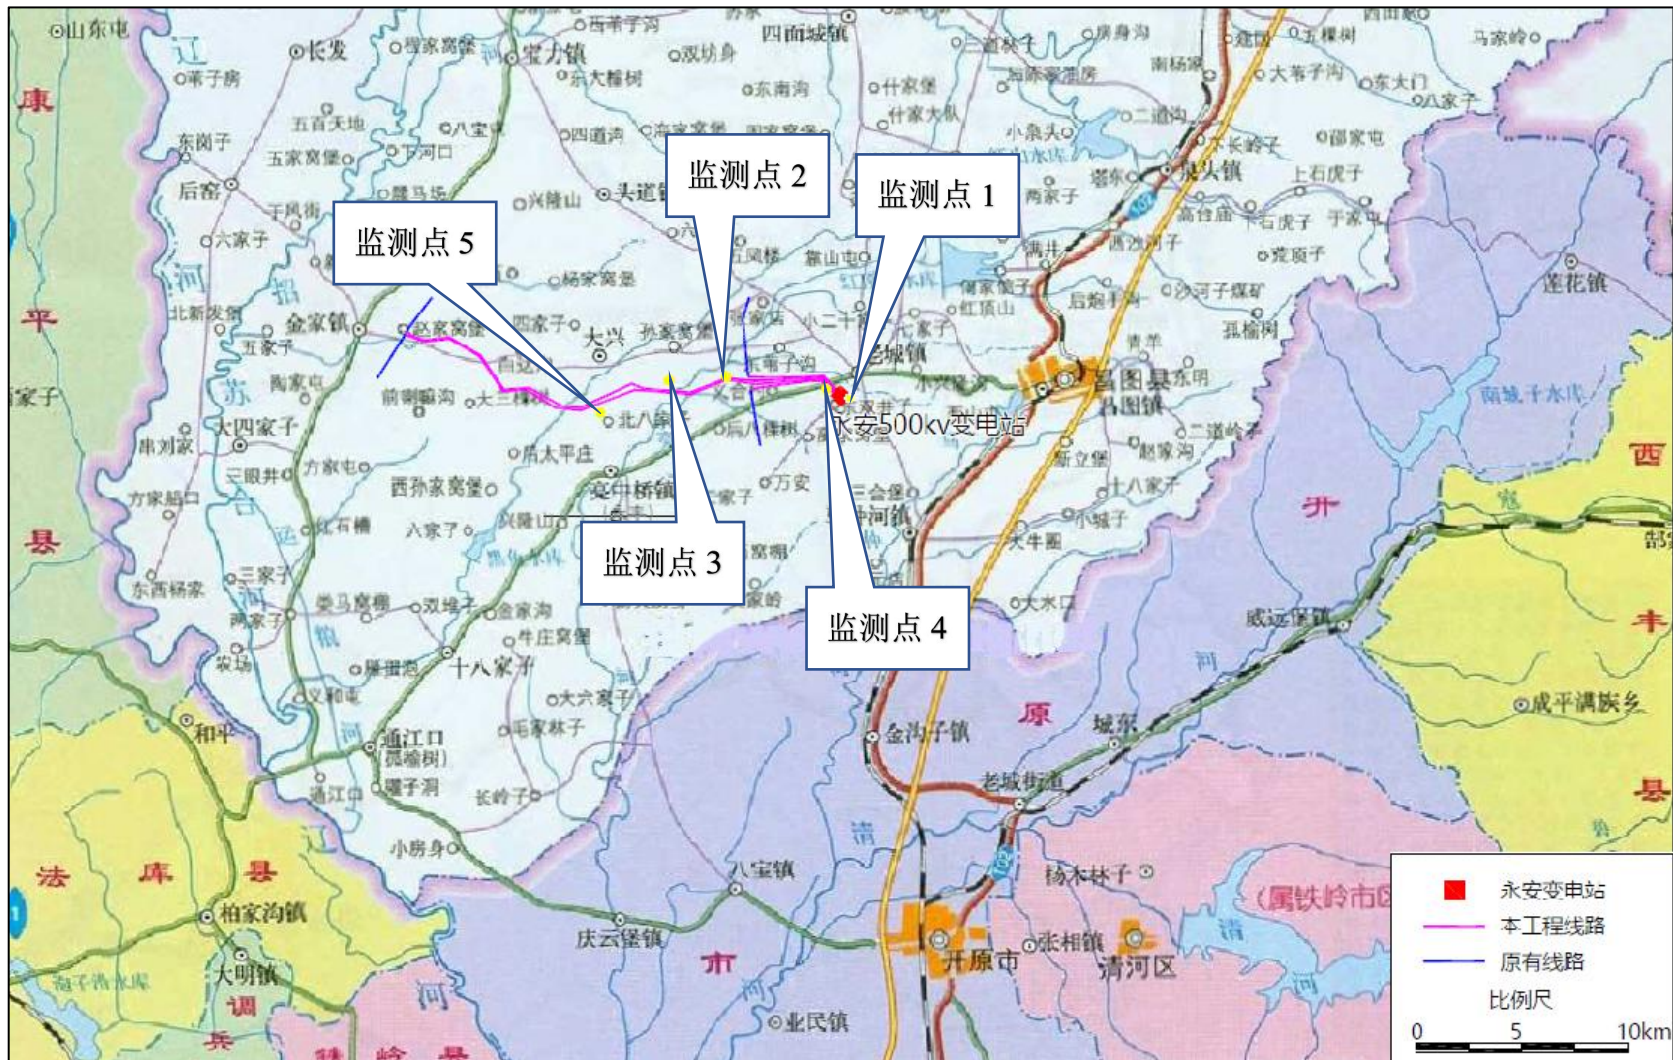
附图 1: 水土保持监测点位布局图

本季度共布设 5 个监测点, 在站区、塔基、牵张场地、跨越施工区和施工道路区各布设 1 个。

序号	监测分区	监测点位置	备注
1	站区	123°59'19.92"E, 42°46'20.67"N	调查土壤侵蚀模数
2	塔基区	123°55'32.22"E, 42°47'0.40"N	调查土壤侵蚀模数
3	牵张场地区	123°54'10.31"E, 42°46'44.82"N	调查土壤侵蚀模数
4	跨越施工区	123°58'53.50"E, 42°46'42.22"N	调查土壤侵蚀模数
5	施工道路区	123°49'22.02"E, 42°46'17.61"N	调查土壤侵蚀模数
